爱康新能源固镇任桥一期 20MW
农光互补光伏发电项目
水土保持设施验收报告

固镇县爱康光伏新能源有限公司
江苏省水利勘测设计研究院有限公司

二〇一八年六月

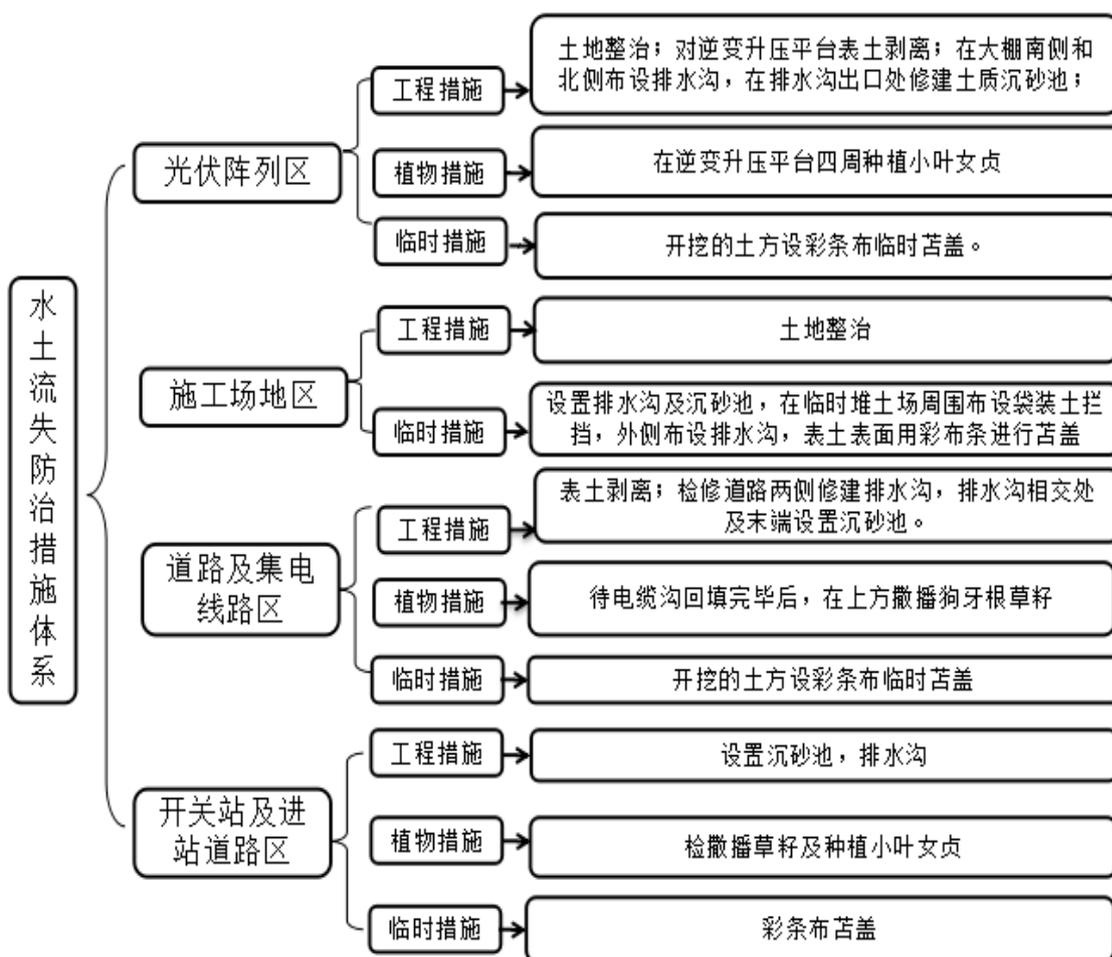
图 2-1 项目区水土流失防治措施体系图

根据本工程水土保持方案报告书,水土流失防治措施体系见图 2-1。

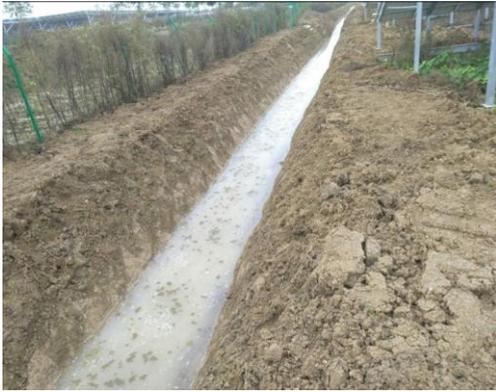
排水沟

表土剥离量根据工程实际剥离数量统计,较原方案减少 0.30 万 m³。回填量与开挖量相同,同步减少 0.30 万 m³。根据工程实际情况,光伏阵列区排水可利用原有排水系统,实际铺设 6246m,较原方案减少较多,实际布置检查井 19 座起到一定沉沙作用。项目区雨水收集后全部排入北面河道内。

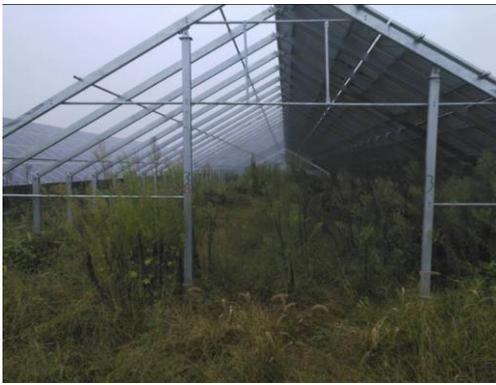
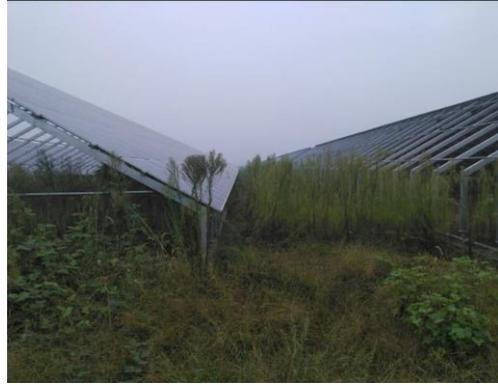
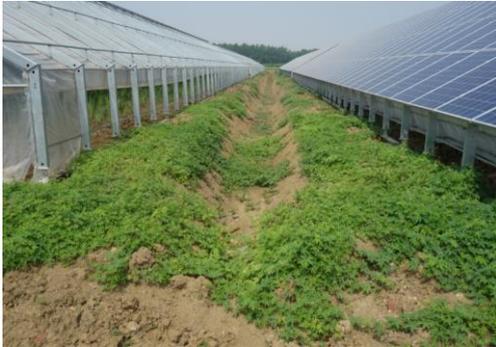
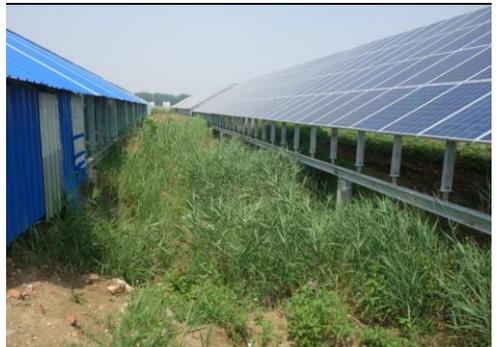
光伏区场地恢复

原方案设计在逆变升压平台四周种植灌木，实际光伏阵列区占用范围，后续以场地平整复耕为主，裸露场地全部撒播草籽绿化。

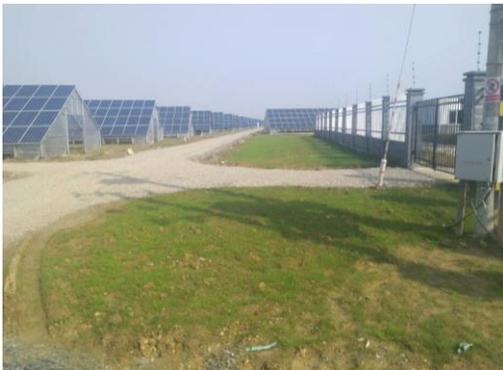
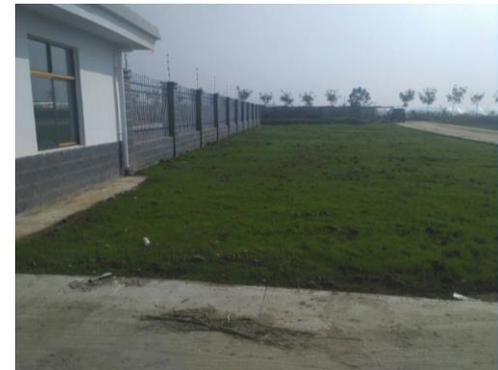
绿化区

原方案设计在空闲场地进行绿化,撒播草籽,在站内进站道路两侧种植小叶女贞,工程实际绿化措施全部采用撒播草籽,草籽选用结缕草,撒播面积 0.24hm²。

本工程建设单位非常重视工程水土保持的设计、监督和管理，但也存在不足之处，主要是部分区域植被生长不良，绿化作用未完全发挥，保水保土功能未完全实现，建议建设单位要做好植物措施的巡查工作，及时进行补植、补种，灌溉、施肥，加强养护管理，以完善项目区景观。工程在建设和运行过程中不可避免地、或多或少地存在一些问题，在各级领导和有关部门的关心和支持下，经过多方面共同努力，工程对生态环境所造成的破坏已基本恢复，不利影响已基本消除，通过采取各项水土保持措施，工程建设所造成的水土流失已基本得到控制，请验

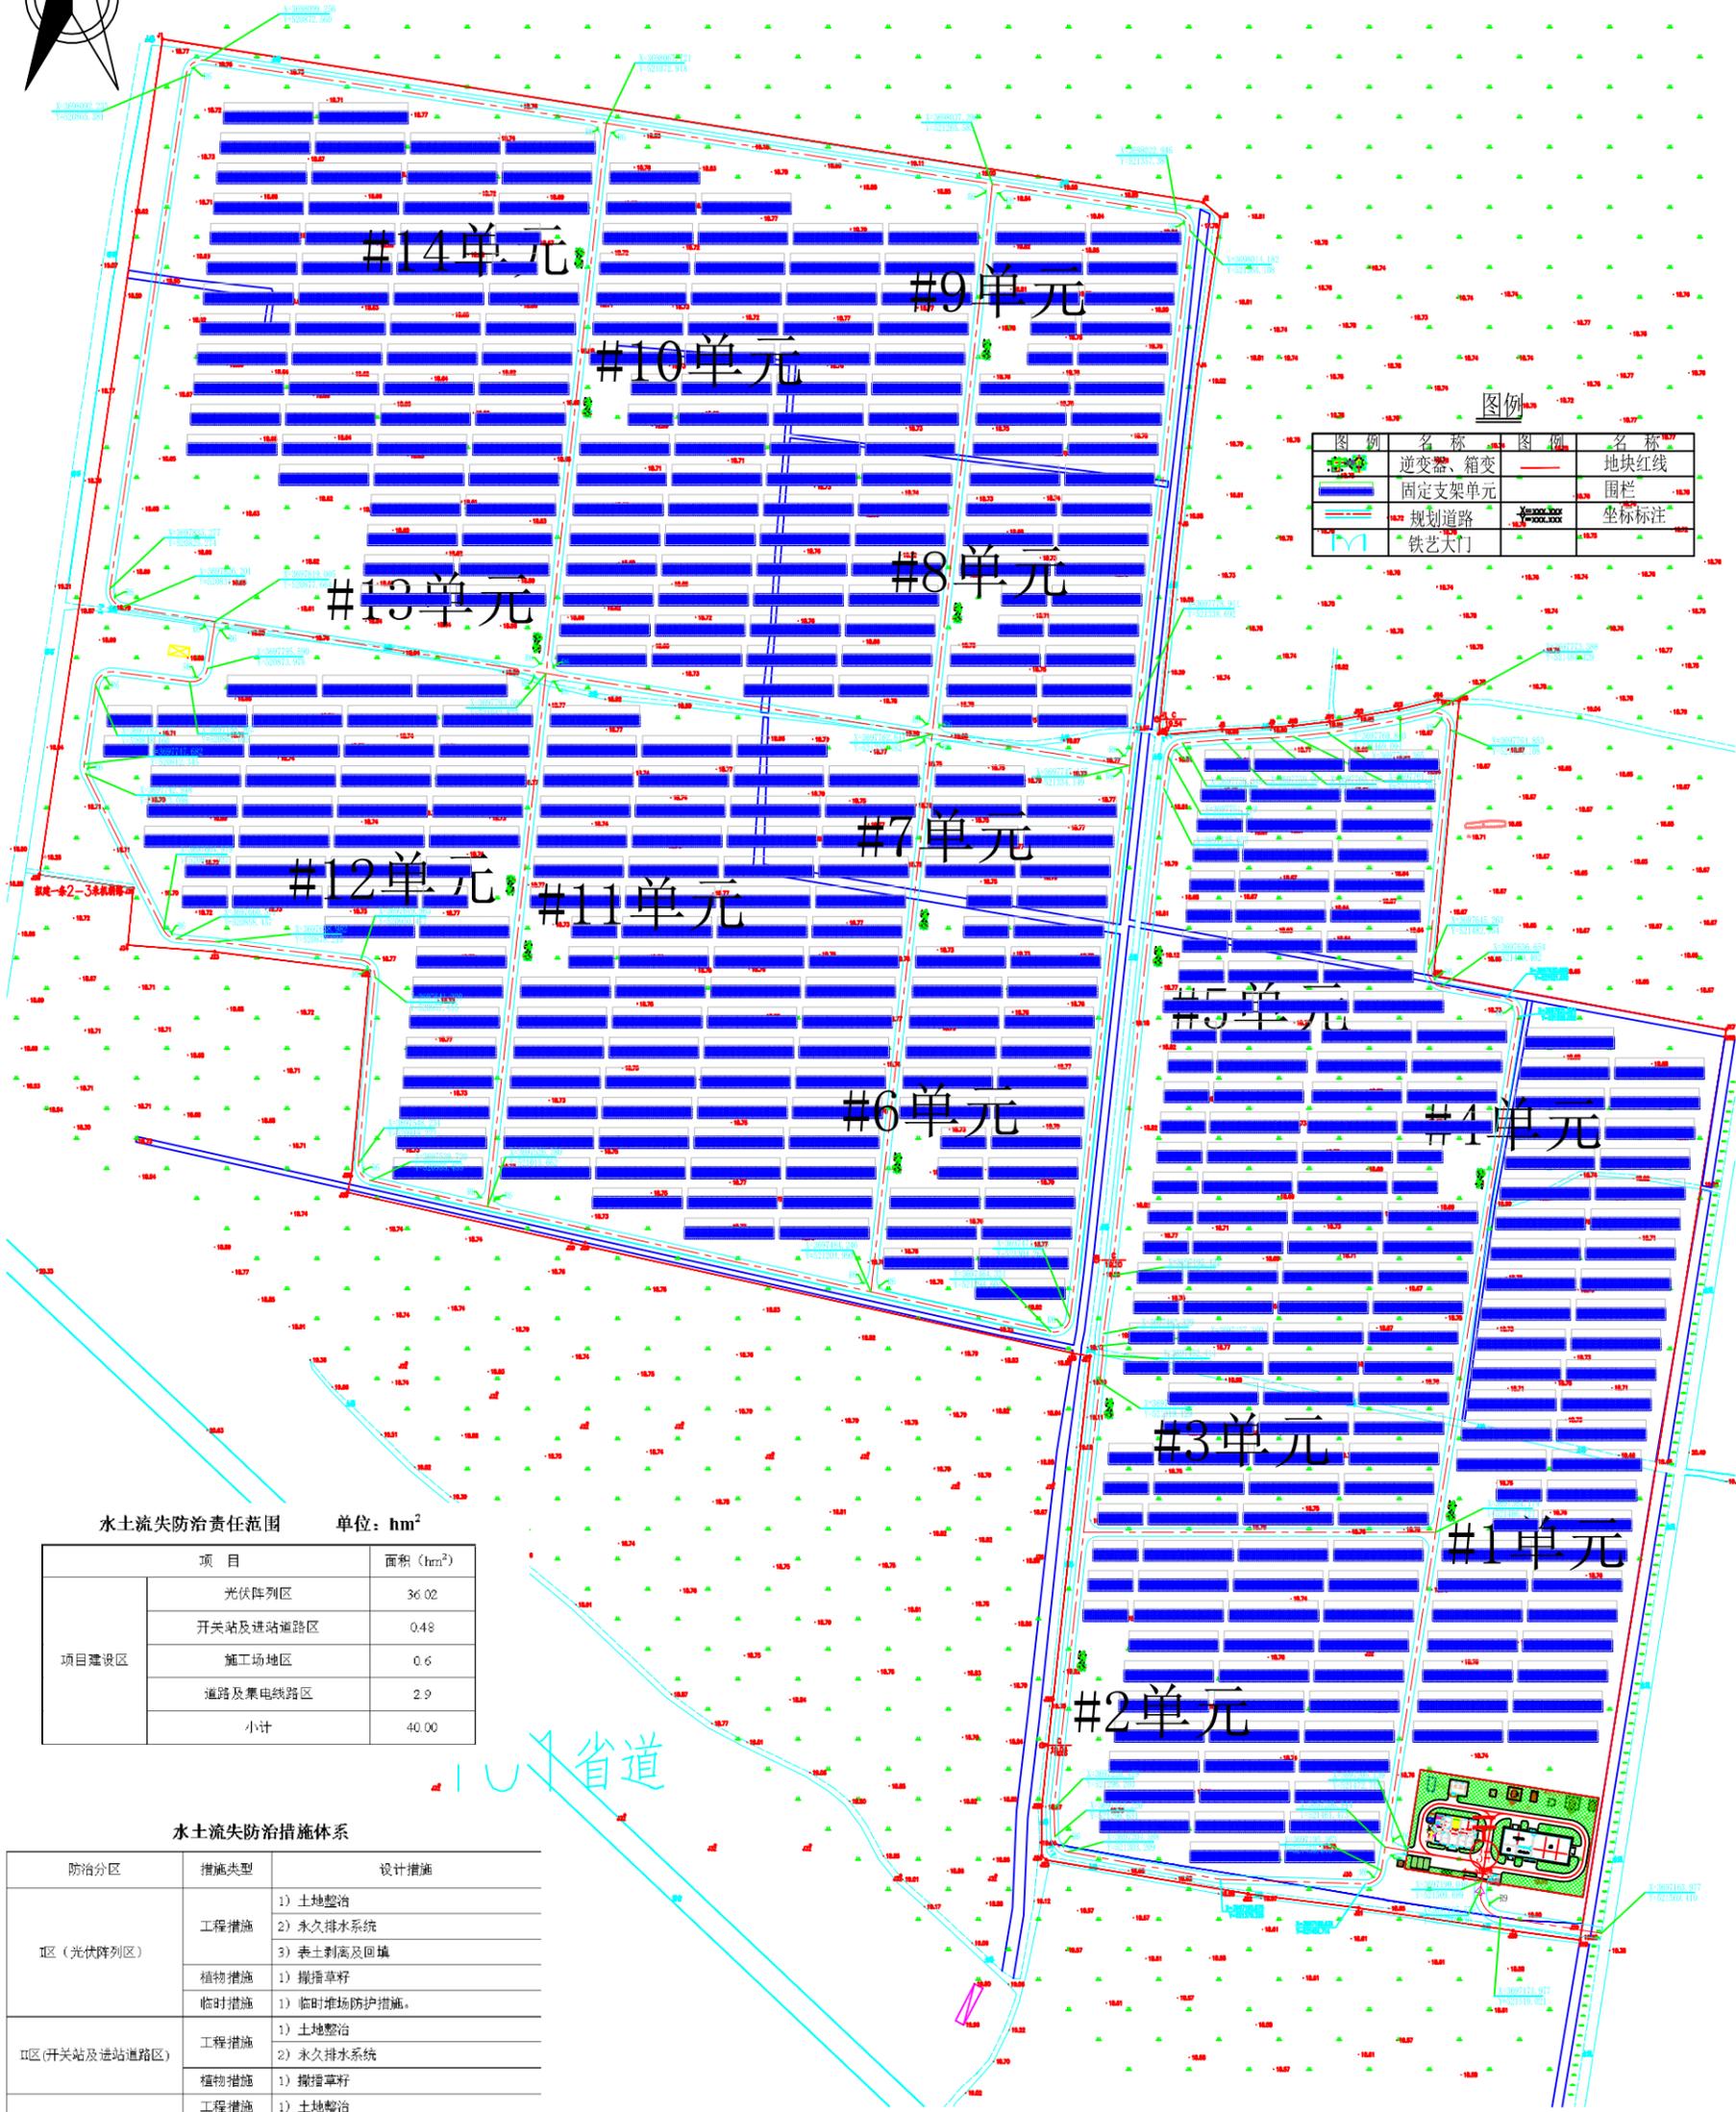
附图2 水土流失防治责任范围及措施总体布置图

防治分区	措施类型	设计措施
I区 (光伏阵列区)	工程措施	1) 土地整治
		2) 永久排水系统
		3) 表土剥离及回填
植物措施	1) 撒播草籽	
	临时措施	1) 临时堆场防护措施
II区 (开关站及进站道路区)	工程措施	1) 土地整治
		2) 永久排水系统
植物措施	1) 撒播草籽	
	III区 (施工场地)	工程措施
临时措施		
IV区 (道路及集电线路区)	工程措施	2) 临时堆场防护措施
		1) 土地整治
		2) 永久排水系统
		3) 表土剥离及回填

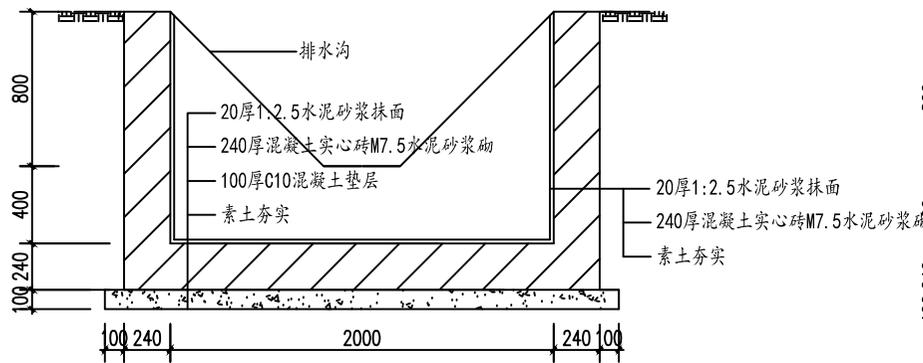
井1剖面

注：尺寸标注为mm

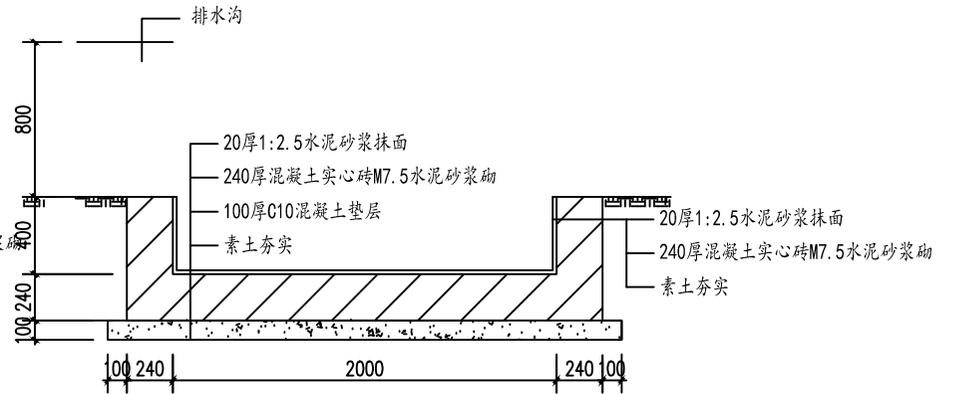
井1剖面

注：尺寸标注为mm

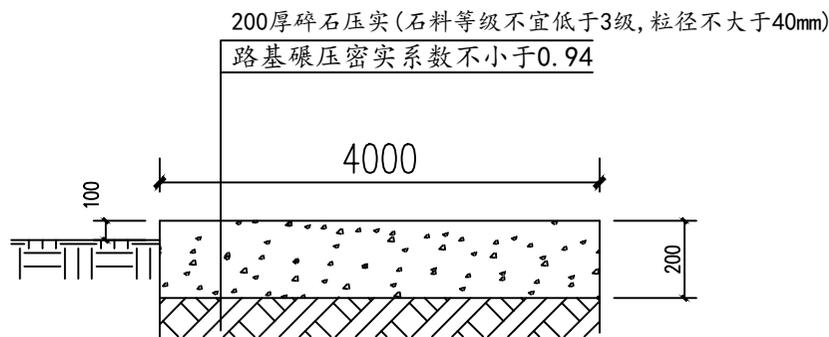
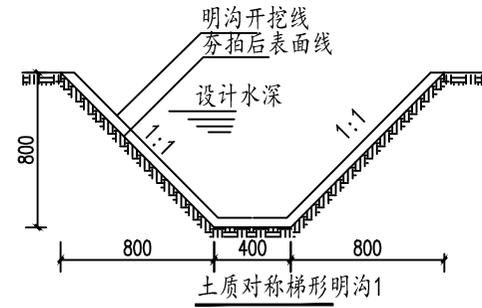
注：尺寸标注为mm

开挖水沟时，沟壁及沟底部分均少挖5cm，并夯拍坚实，夯拍系数不小于0.94。施工中应随开挖随夯拍，如发现鼠洞、蛇穴，应用原土补夯拍。

道路施工结束后，根据项目区地形和主设，场内道路全部采用半挖半填的施工工艺，表土剥离 0.64 万 m³。沿检修道路两侧布设排水沟及沉砂池，共计布设排水沟 10718.18m，排水沟采用梯形断面，净空尺寸：上宽 0.6m，底宽 0.4m，深 0.4m，材质为土质，内壁夯实，经计算，排水沟土方开挖为 0.19 万 m³。在排水沟出口处布设沉砂池，尺寸为 1.5m×1.0m，深 1.0m，材质为土质，内壁夯实，经计算需修建 10 座沉砂池，共需开挖土方 15m³。排水沟、沉砂池具体设计见图 8.4-1。
